# 北京市南水北调配套工程河西支线工程十标段 “10.14”车辆伤害一般生产安全事故调查报告

2019年10月14日6时54分许，聊城兴丰建筑安装有限公司1名工人，在北京市南水北调配套工程河西支线工程施工第十标段，进入隧道过程中，被电瓶车挤压，经抢救无效后死亡。

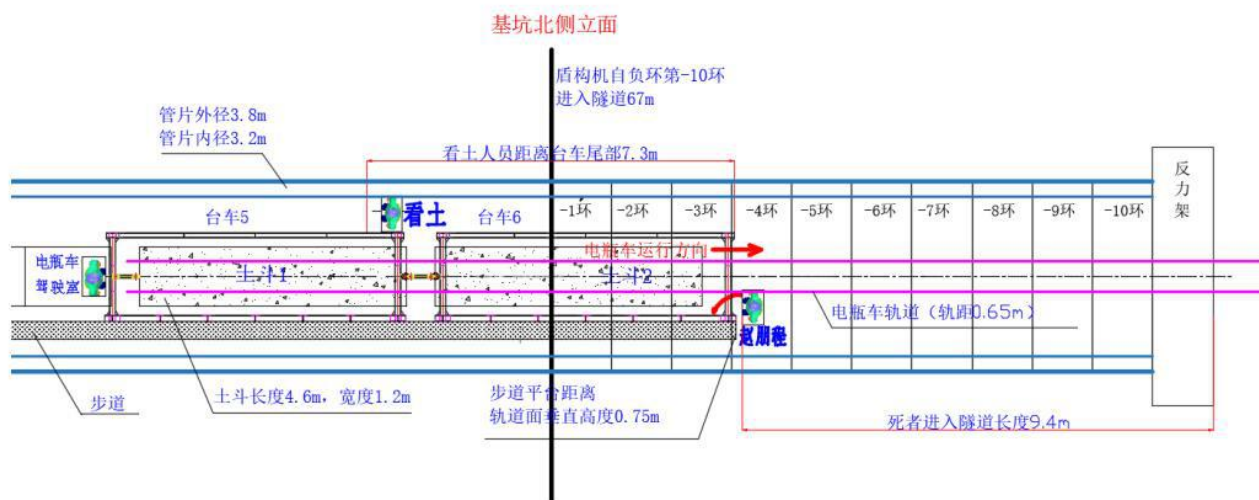
事故现场剖面示意图

十标段位于门头沟区永定河景观大道10号人行进出口西侧，“合力之门”大桥下方。事发地点为4#盾构始发井北线，需向北掘进约1350米。

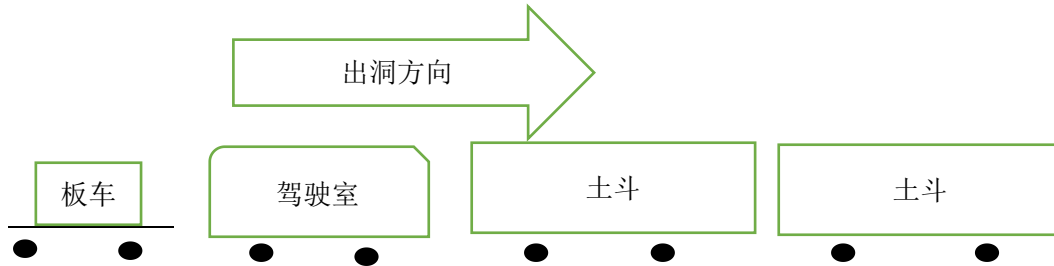
事发时电瓶机车编组示意图：

2、物的不安全状态：渣土运输轨道电瓶机车驾驶人员视野严重受阻是造成事故发生的直接原因之二。

经现场勘查发现，电瓶机车驾驶室在列车中部，驾驶室高 1.8 米，驾驶室右侧全封闭内有仪器仪表，受隧道内空间限制，电瓶机车在隧道内拉运渣土时驾驶员无法下车观察情况。驾驶室前方有两列高 1.8 米土斗，驾驶员正常在驾驶室内时无法观察到车辆前方及右侧情况。事发时，赵某某正在试图从车辆前方钻入右侧步道，驾驶员视线受阻，导致正在行驶的车辆将赵某某挤压在隧道内台车框架上，造成事故发生。

织管理，要坚决避免多头管理、推诿扯皮现象，不能在项目部内部另设项目部，不能将隧道盾构掘进工作尤其是安全生产工作全权交由公司内设机构隧道分公司管理处置，应该由项目部统一管理，做到令出一处，一贯到底。三是要加派专人加强对施工现场的安全检查，进一步加强检查频次及力度，及时处理安全隐患、纠正工人违章行为，确保施工现场安全稳定。四是要全面提升公司人员及项目部人员安全意识，坚决避免为便于施工等原因，发生“三违”行为的情况；即刻整改电瓶车驾驶室被遮挡等违章行为。五是进一步健全、完善施工组织设计，要根据现场施工情况特别是危大工程，制定针对性安全施工方案，并督促贯彻落实。

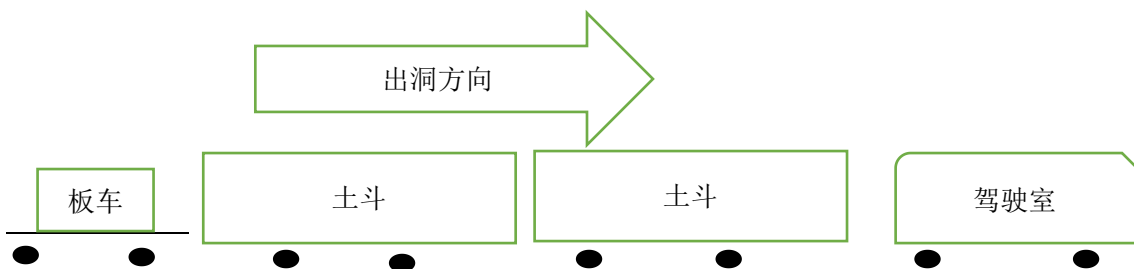
《施工组织设计》P141 要求的车辆编组方式：

1、电瓶机车未按照施工组织设计要求的列车编组要求进行编组。经查，施工单位编制、监理单位审核的《施工组织设计》P141 清晰的给出了车辆编组示意图。现场施工单位和劳务单位因施工进度落后较多，为提高工作效率同时满足管片装卸和渣土运输的需要，未按照施工组织设计的要求进行车辆编组，是造成驾驶人员视野严重受阻，导致事故发生的间接原因之一。

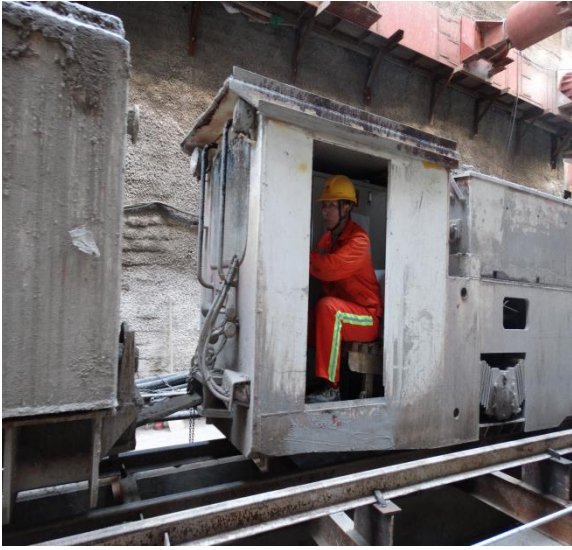
驾驶员正常驾驶时状态

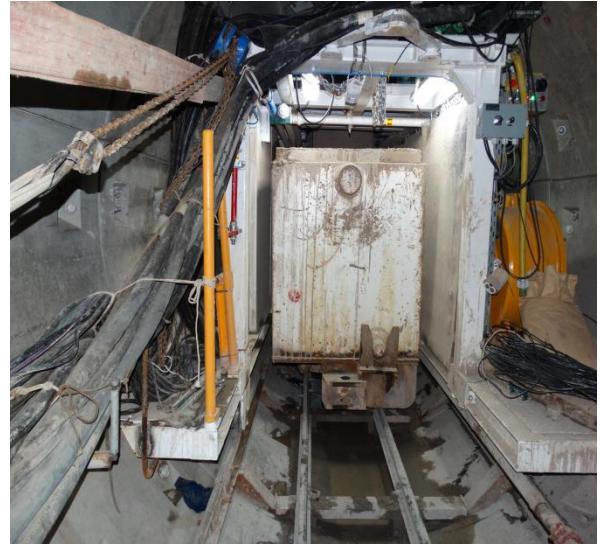
车辆进入隧道内状态

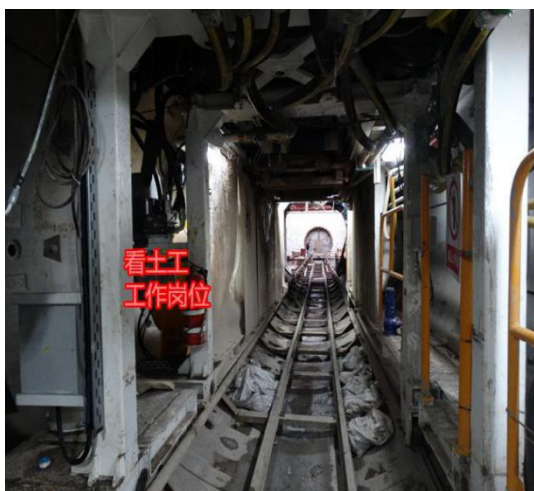
2、缺少专职运输调度信号工。经勘查询问，现场只设置了一名看土工兼任运输调度信号工，该岗位位于隧道内 16.7 米处，台车框架间隙处，凹进隧道。受位置所限，当车辆进入隧道内拉运渣土时，该岗位人员与车辆驾驶员同样视线被车辆遮挡，无法观察到车辆前方及右侧情况。不符合《铁路隧道工程施工安全技术规程》(TB10304—2009)① 2.1.9 “隧道洞口应设专人值班，建立隧道进出人员动态管理制度。”的规定，洞口区域出现安全风险漏洞，是赵某某可以在车辆行驶过程中随意进出隧道，造成事故发生的原因之一。

事发现场看土工位置

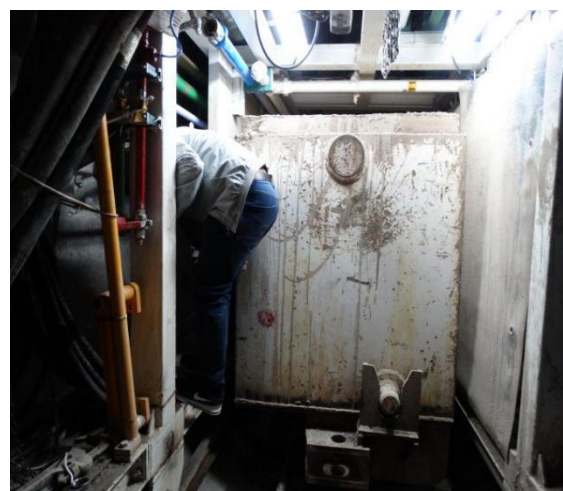
监控录像显示：2019年10月14日早6点51分17秒，白班班长沿电瓶车轨道进入隧道；6点53分55秒，看土工张某某、赵某某（死者），跨越至台车步道先后沿电瓶车轨道进入隧道内，试图从土斗尾部与台车尾部立柱间跨越至台车步道上。张某某在先，跨越时土斗尾部距离台车尾部立柱约50公分，勉强够一个人跨越。赵某某在后，跨越时正好第一个土斗满，夜班看土人员用对讲机通知洞内渣土运输车司机换斗，司机往后倒车，倒车过程中将正在跨越至台车步道上的赵某某挤在土斗侧面与台车立柱之间（间隙约为15公分）。

现场模拟事发时状态
