## 福田区人民政府关于对“8·21”福田区腾飞工业大厦死亡事故调查报告的批复

# “8·21”福田区腾飞工业大厦死亡事故调查组

## “8·21”福田区腾飞工业大厦死亡事故 调查报告

2019年8月21日9时46分，位于深圳市福田区保税区桃花路6号腾飞工业大厦发生一起高坠事故，造成1人死亡。

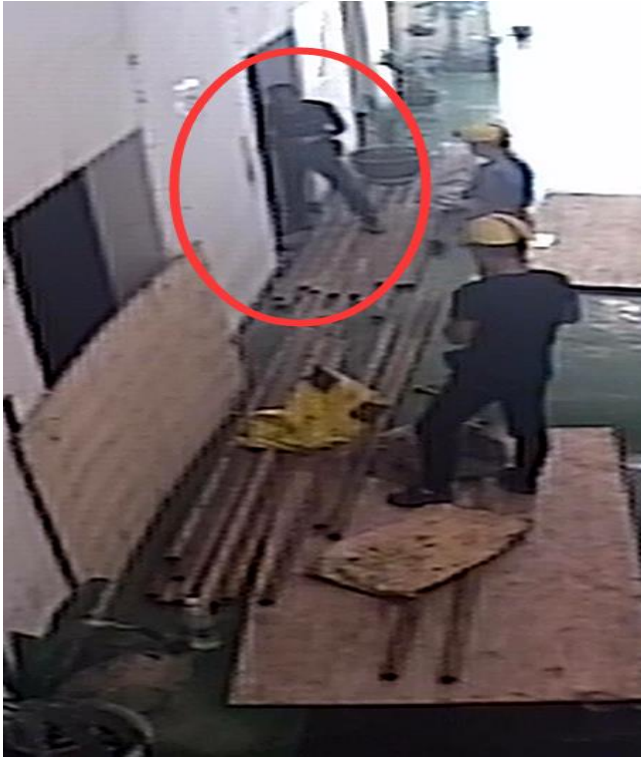
孙锁金作业前（未佩戴安全带）

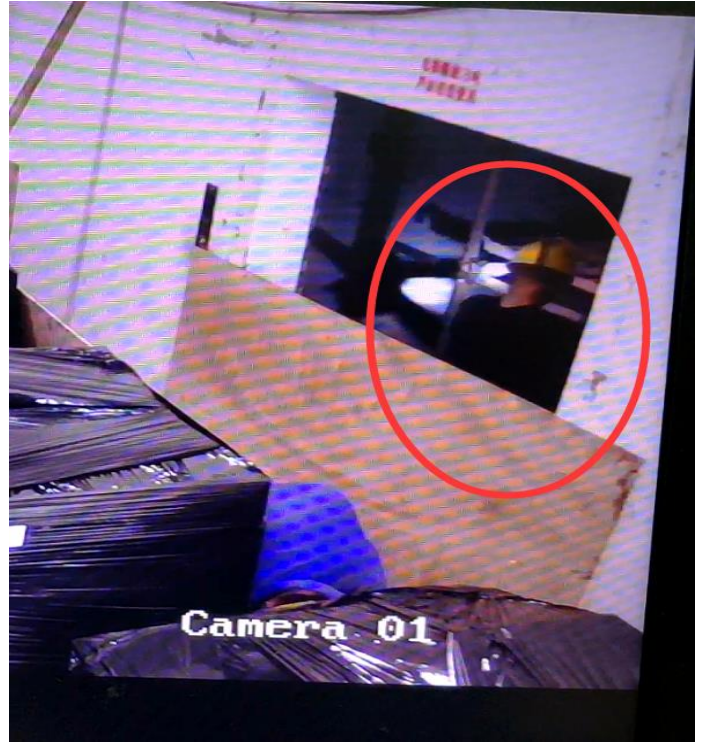
孙锁金作业中（未佩戴安全带）

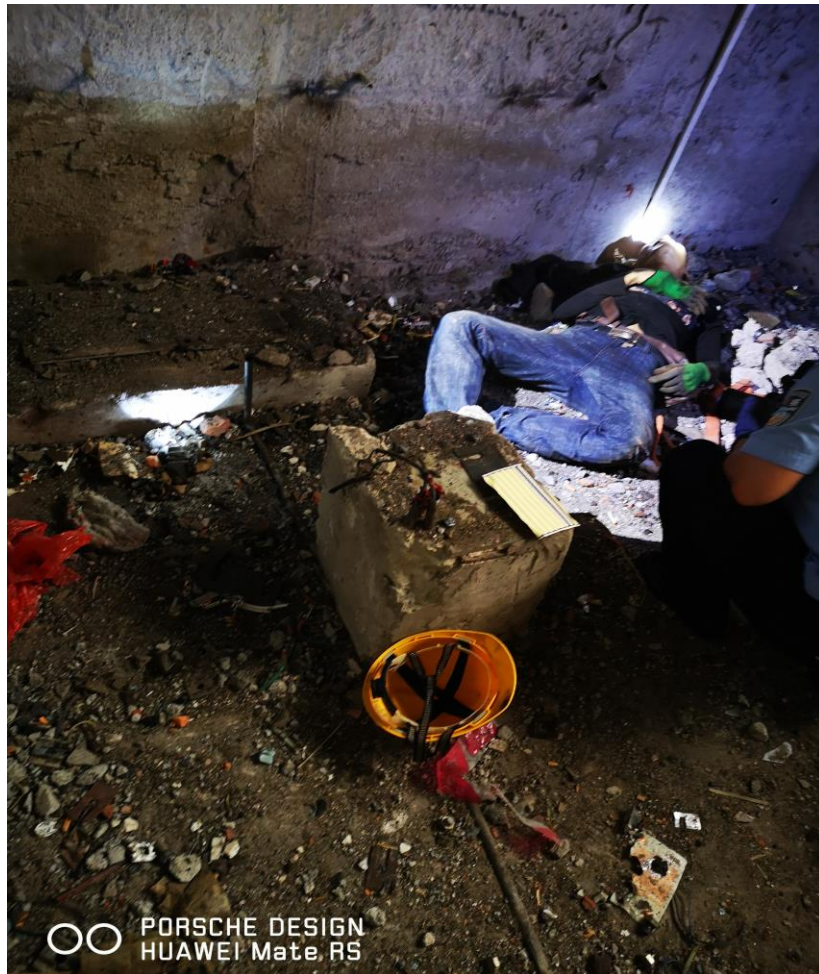
8月21日7时许，杨贵、卢康、孙锁金、杨建清等四名工人在腾飞工业大厦B座的电梯井道内开始进行钢管脚手架搭设作业。杨贵和卢康负责搭设1号电梯井道钢管脚手架，孙锁金（死者）和杨建清负责搭设2号电梯井道钢管脚手架。9时46分许，钢管脚手架搭至四楼层高时，孙锁金在电梯井道内脚手架上作业过程中不慎失足，因未按规定佩戴使用安全带导致高坠至电梯井底坑。

孙锁金事发后（未佩戴安全带）

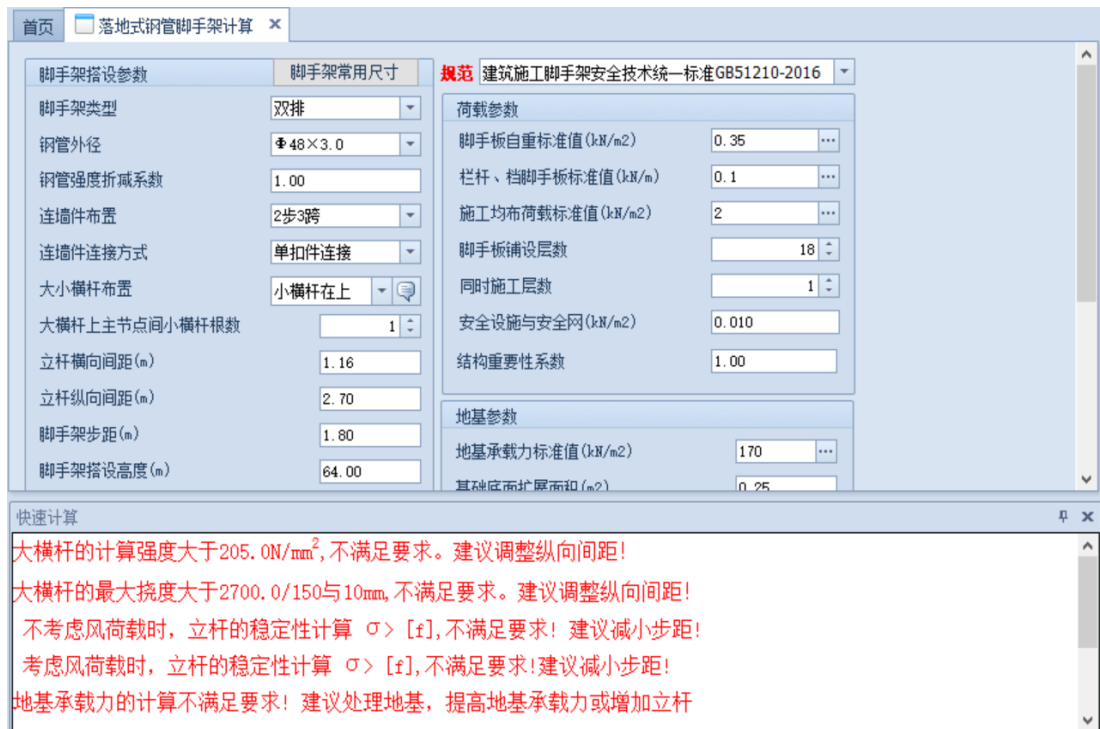
## 脚手架计算

事故中的工程采用扣件式钢管脚手架，搭设过程和要求严重不符合规范，根据现场测得数据和计划参数进行扣件式钢管脚手架计算得出：大横杆的计算强度和最大挠度不满足要求、立杆的稳定性不满足要求、地基承载力的计算不满足要求。根据计算结果初步判断本工程所搭设架体不能满足使用要求，存在严重安全隐患。

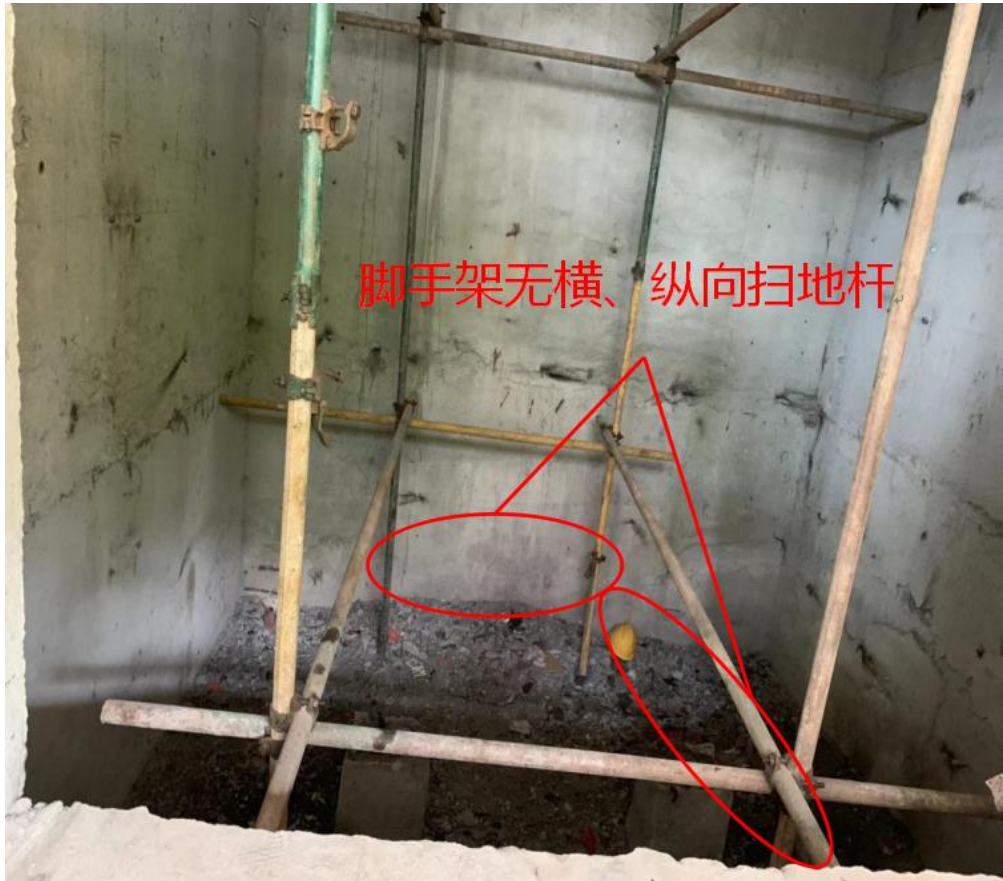
1、脚手架无纵、横向扫地杆。

脚手架必须设置纵、横向扫地杆。纵向扫地杆应采用直角扣件固定在距钢管底端不大于 200mm 处的立杆上。横向扫地杆应采用直角扣件固定在紧靠纵向扫地杆下方的立杆上。

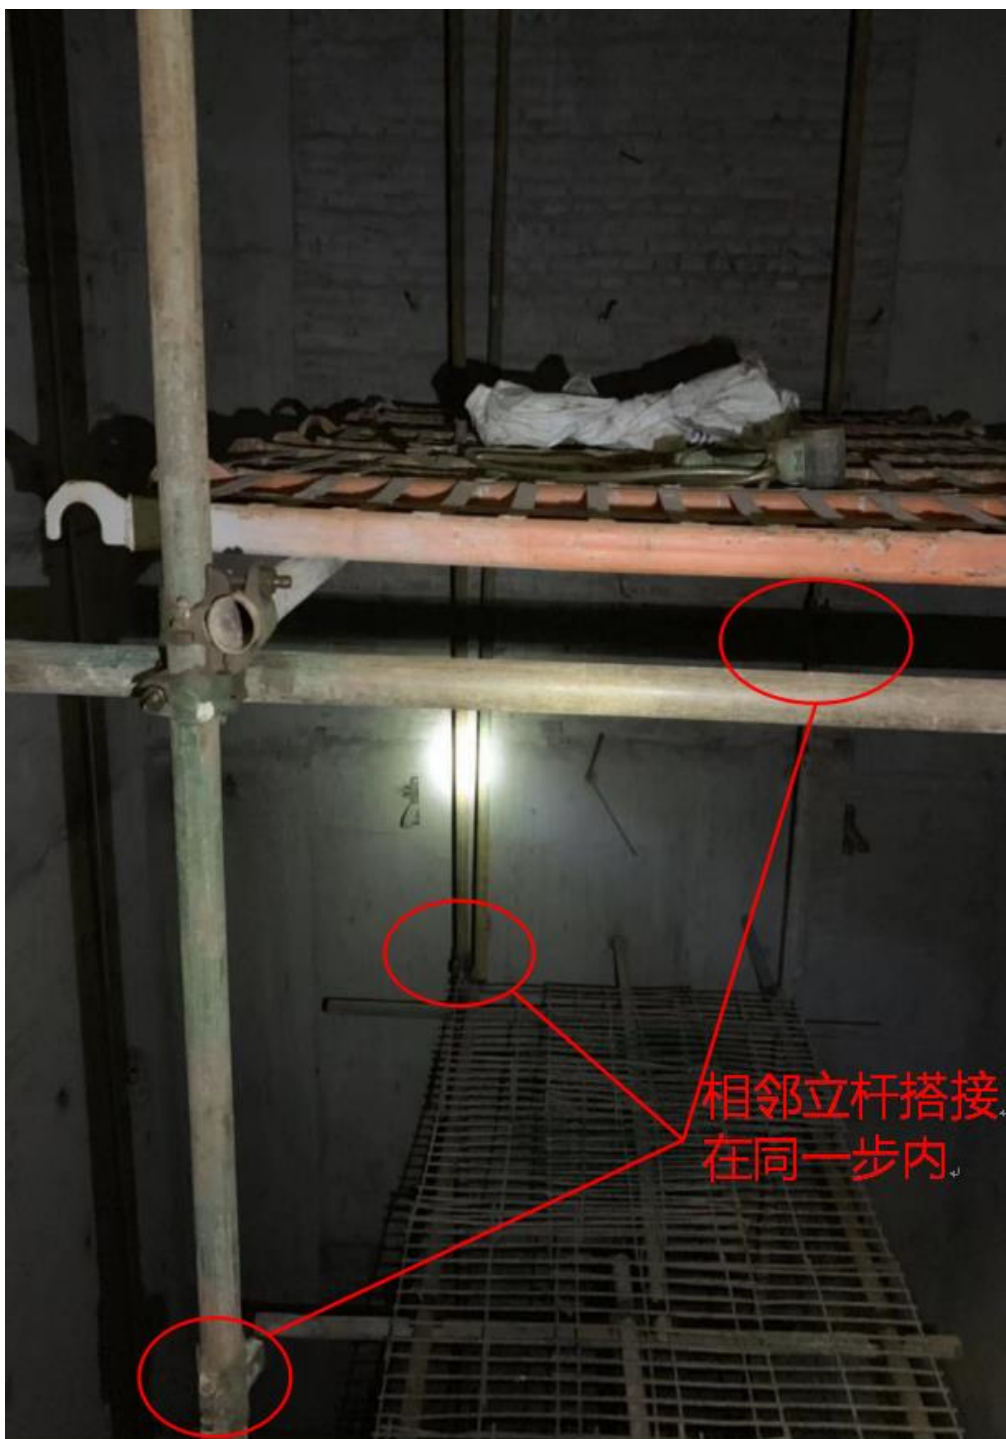
## 2、相邻立杆搭接在同一步内。

脚手架立杆的对接、搭接应符合下列规定：当立杆采用对接接长时，立杆的对接扣件应交错布置，两根相邻立杆的接头不应设置在同步内，同步内隔一根立杆的两个相隔接头在高度方向错开的距离不宜小于 500 mm；各接头中心至主节点的距离不宜大于步距的 1/3。

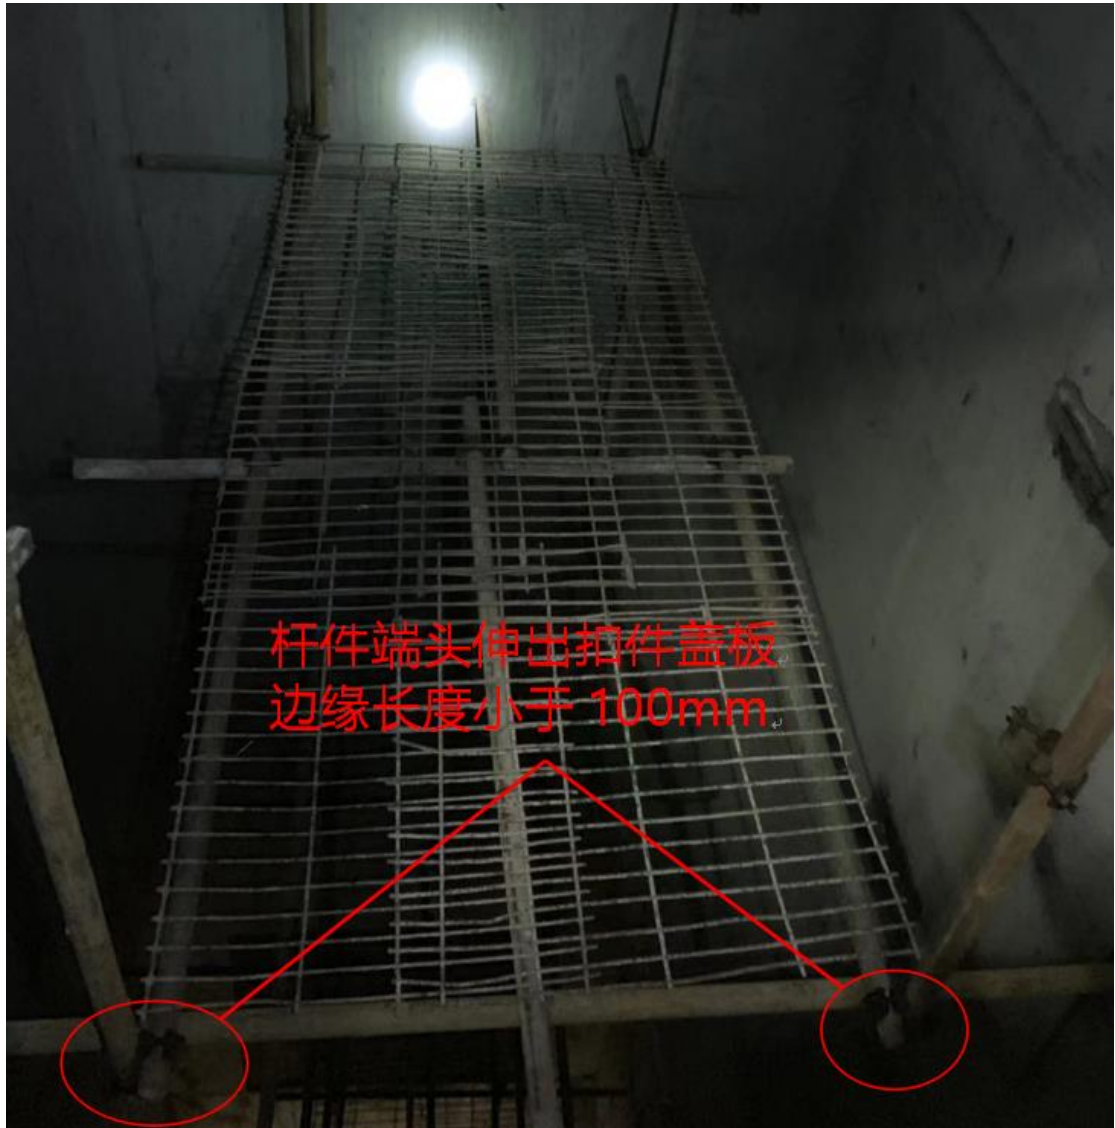
3、杆件端头伸出扣件盖板边缘的长度小于 100mm。

扣件安装应符合下列规定：各杆件端头伸出扣件盖板边缘的长度不应小于 100mm。

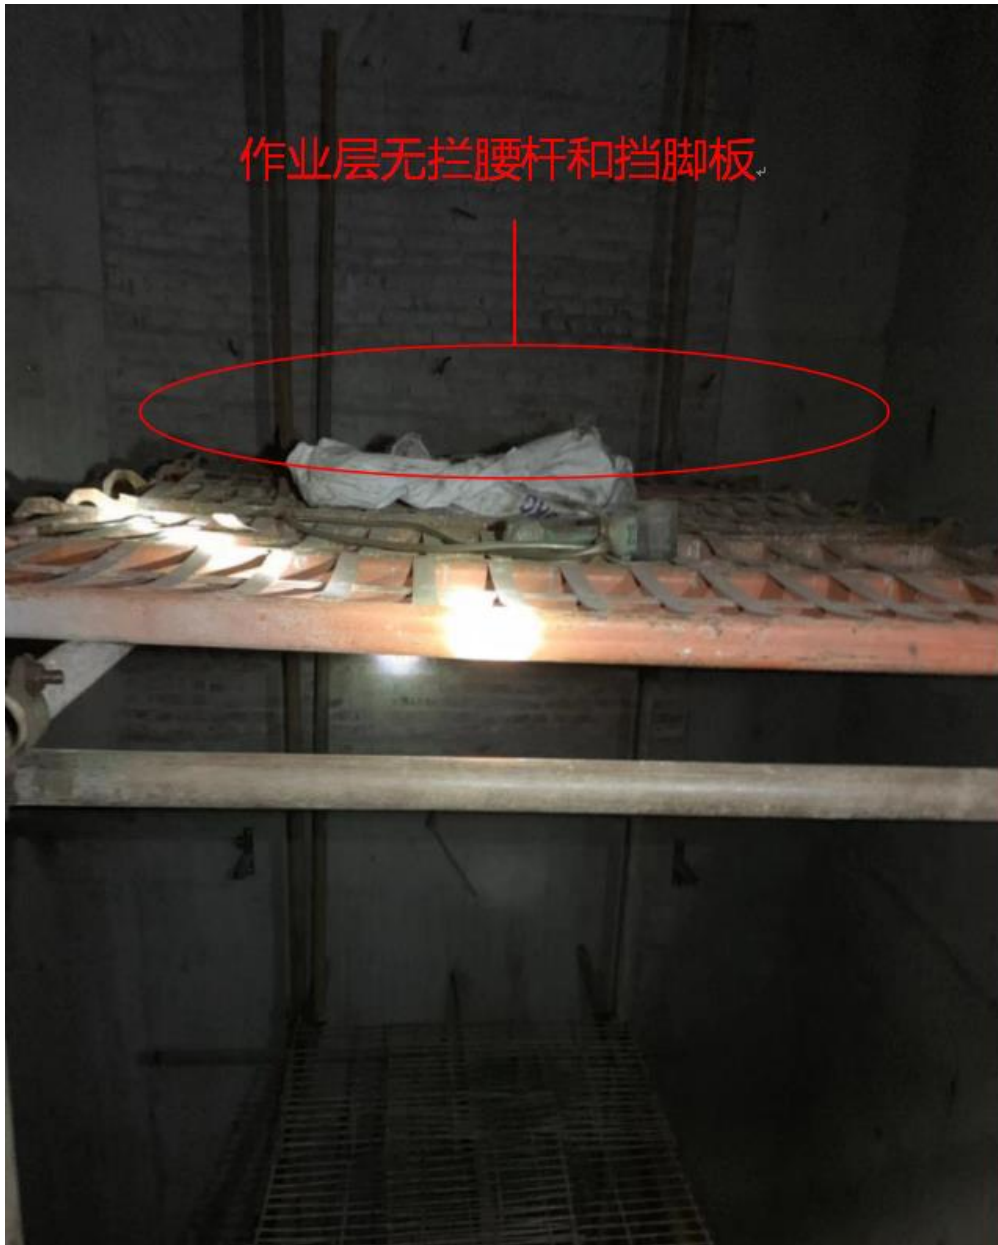
4、作业层无拦腰杆和挡脚板。

作业层、斜道的栏杆和挡脚板的搭设应符合下列规定：  
栏杆和挡脚板均应搭设在外立杆的内侧；上栏杆上皮高度应为 1.2m；挡脚板高度不应小于 0.18m；中栏杆应居中设置。

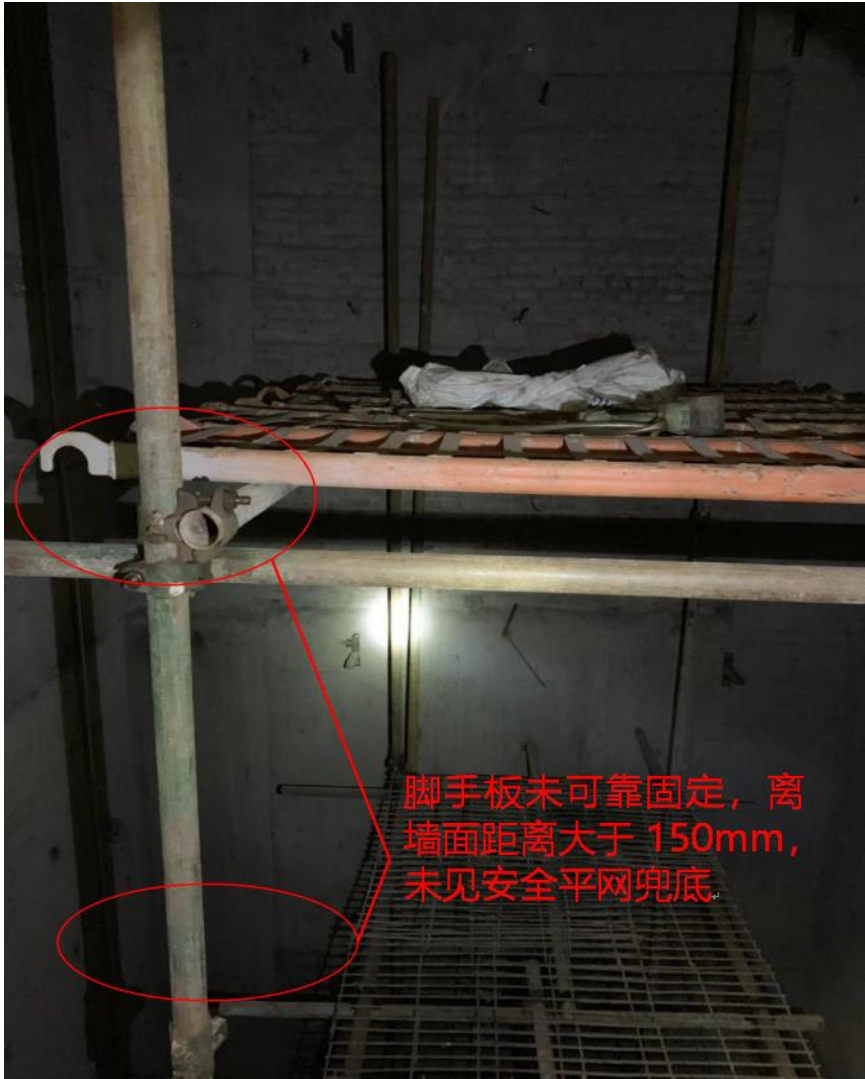
5、脚手板未可靠固定，离墙面的距离大于 150mm，未设置安全平网兜底。

脚手板的铺设应符合下列规定：脚手板应铺满、铺稳，离墙面的距离不应大于 150mm。脚手板应铺设牢靠、严实，并应用安全网双层兜底。施工层以下每隔 10m 应用安全网封闭。
