福田区人民政府关于“9·20”福田区 北环大道绿化管养工程项目死亡 事故调查报告的批复

“9·20”福田区北环大道绿化管养工程项目死亡事故调查组

“9·20”福田区北环大道绿化管养工程项目 死亡事故调查报告

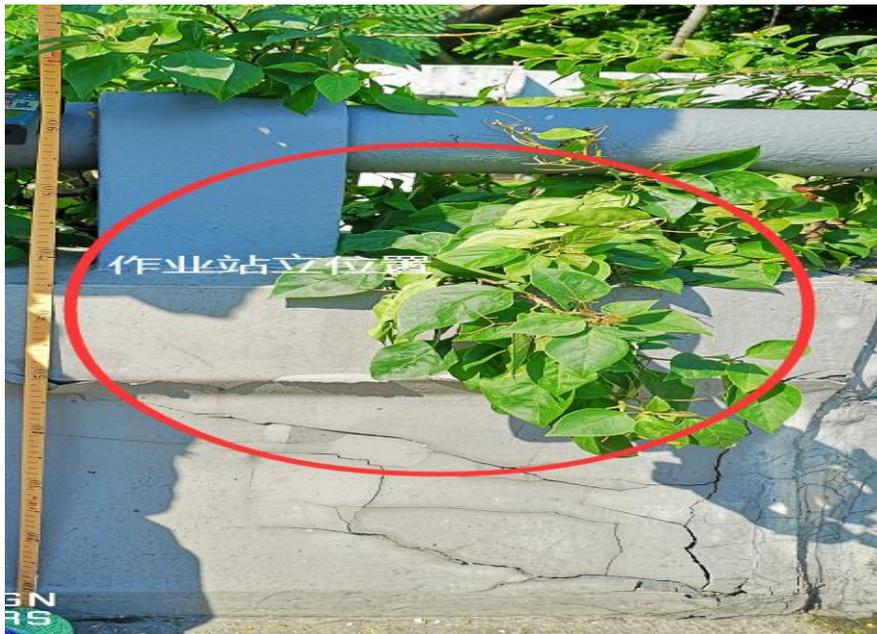
14时10分许，潘木发站在北环大道与新洲路立交交汇处（新洲路的桥面）上进行树枝修剪作业，修剪下来的树枝（涉事树枝长度为8米，直径为17厘米）在下落过程中，击中潘木发身体，导致其从新洲立交桥面高坠至北环大道绿化带内地面。

北环大道与新洲路立交交汇处的围栏（高度为0.95米）。

（一）广东珠江生态环境工程有限公司深圳分公司作为绿地管养项目的施工单位，要认真吸取事故教训，切实履行企业的安全生产主体责任，严格监督、教育现场管理人员、施工人员务必要按照使用规则佩戴、使用劳动防护用品，严守安全生产作业规程。同时，强化现场管理人员、施工人员的安全教育培训等工作，加强现场管理人员、施工人员的安全隐患风险防范意识，杜绝同类事故再次发生。

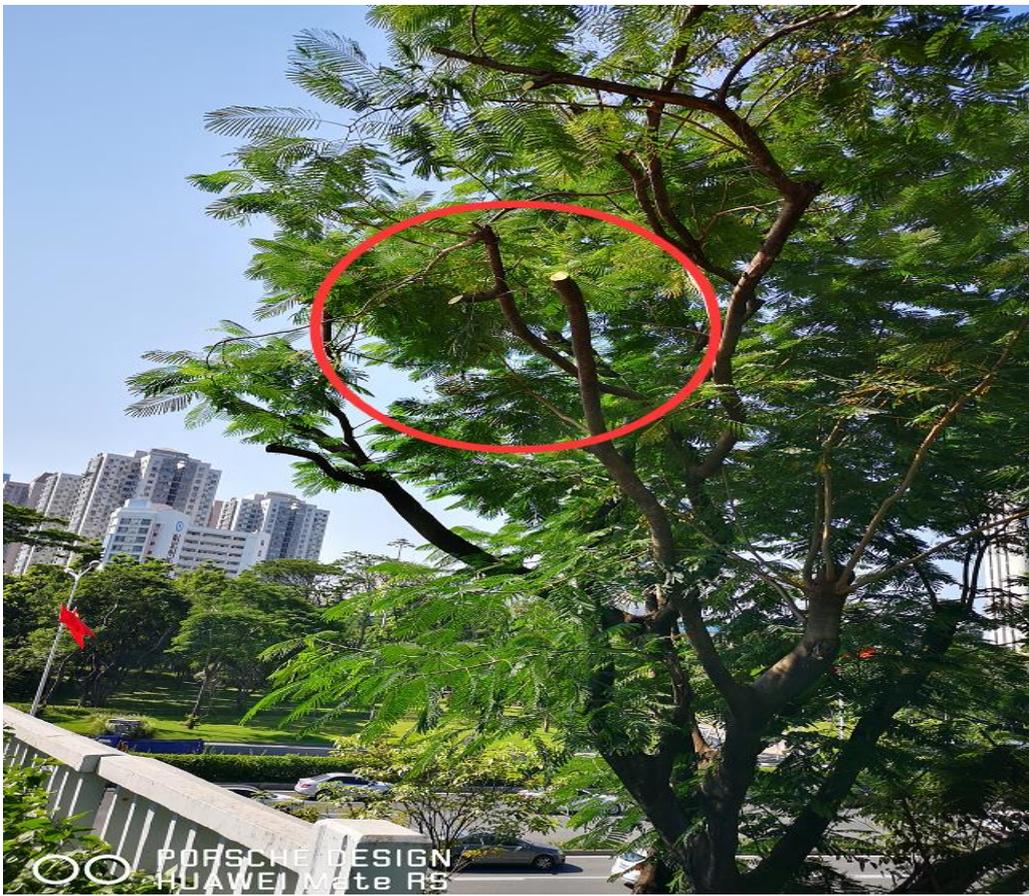
现场被锯断的树干。

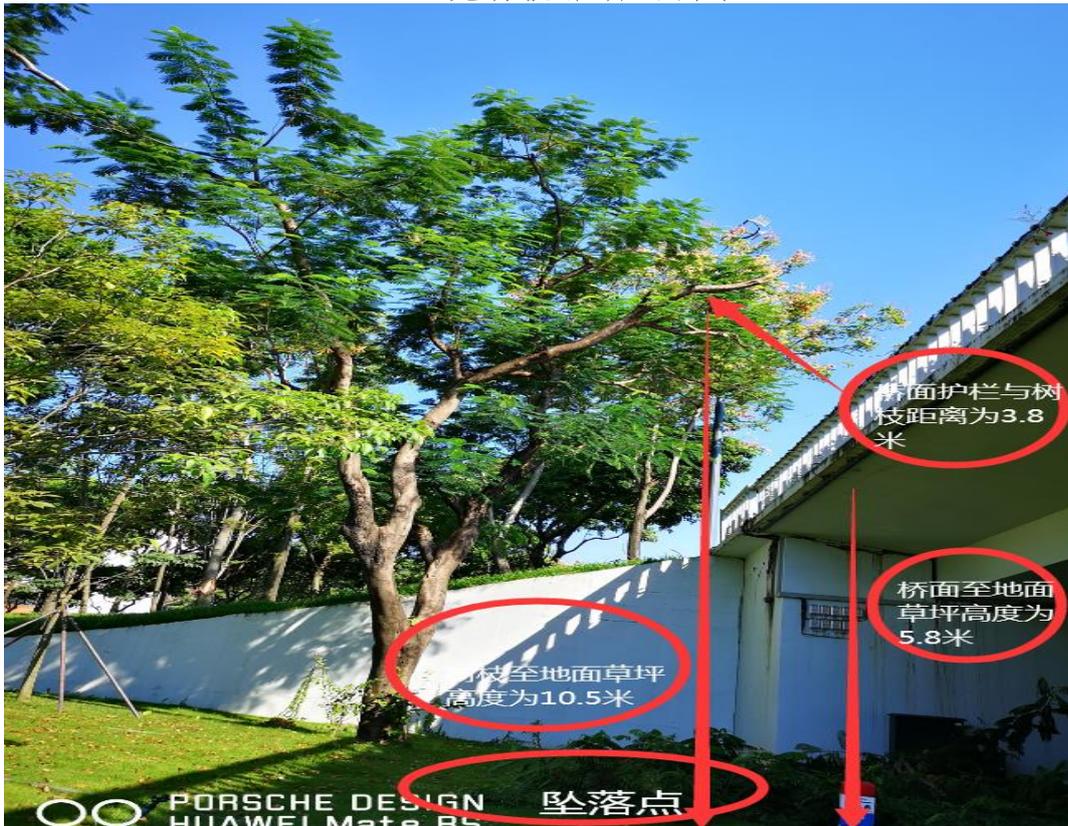
桥面至地面草坪高度为 5.8 米，桥面护栏与树枝距离为 3.8 米。

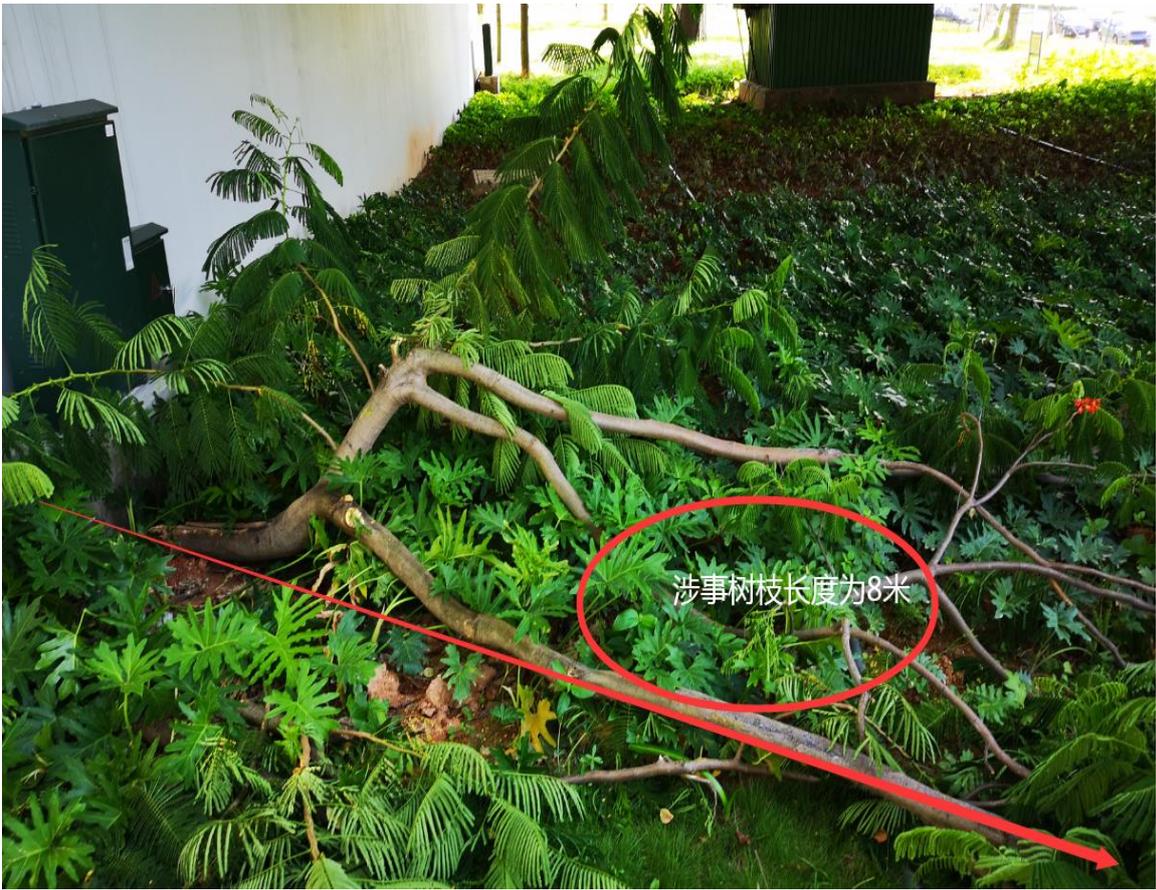
涉事树枝长度为 8 米。

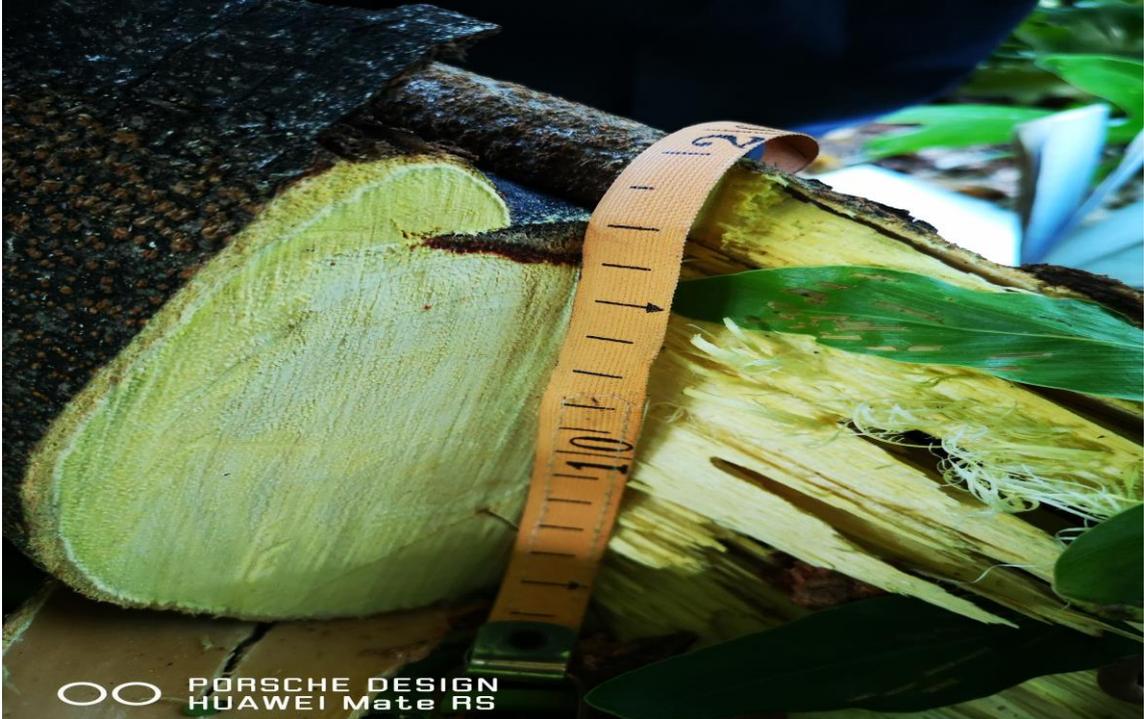
涉事树枝直径为 17 厘米。
